Projectomschrijving Bastion VIII op het Lijnbaanbolwerk

Brielle, november 2017

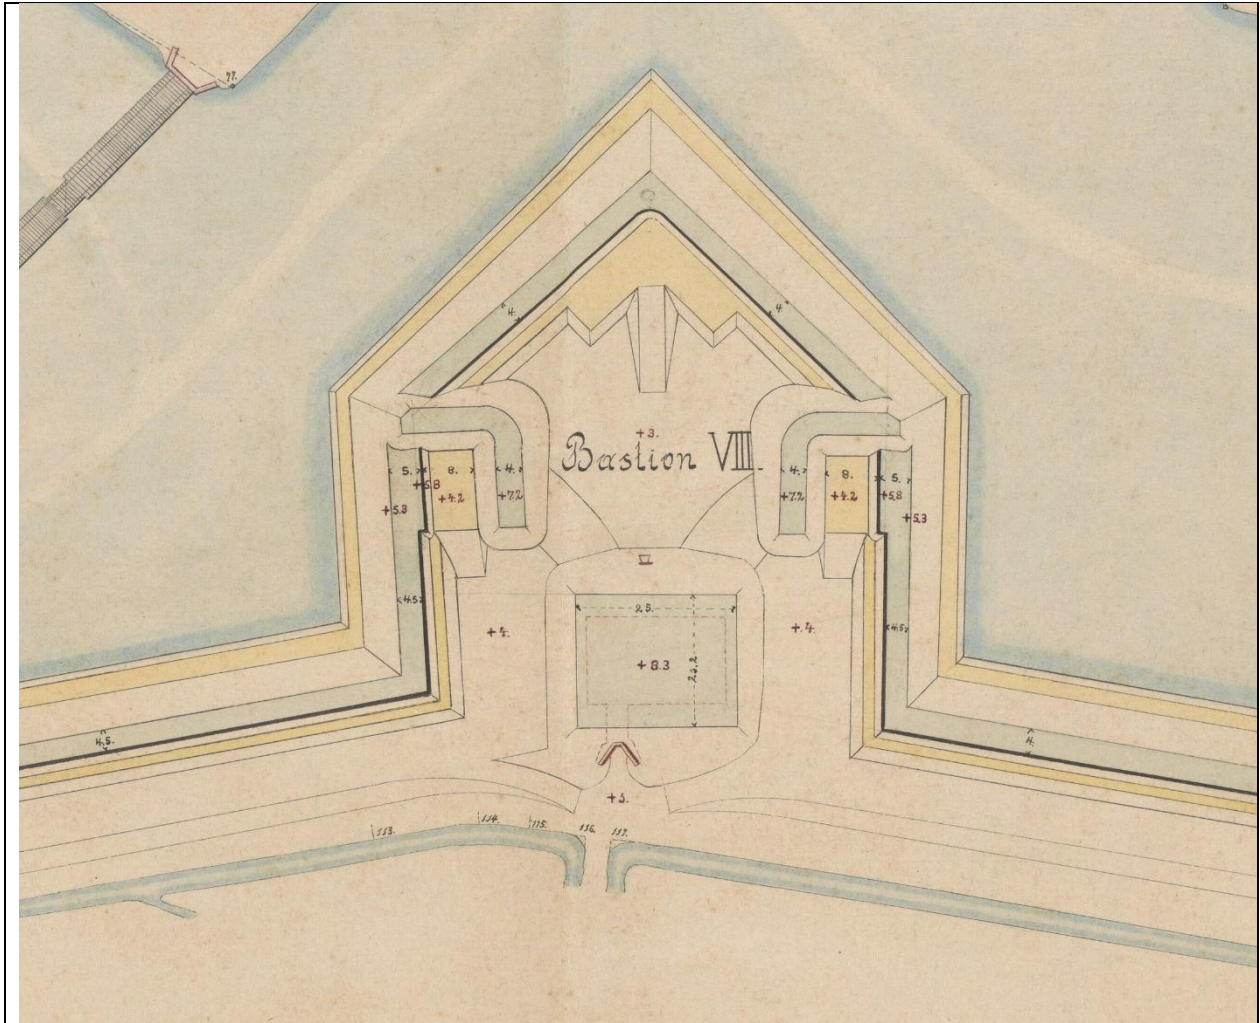
Het lijnbaanbolwerk dateert uit 1633 en is een van de laatste delen die voor de restauratie door Domeinen aan de Gemeente Brielle zijn overgedragen. De restauratie van dit bolwerk bleef beperkt tot het muurwerk, het staken van de buitenmuur van het kazemat. Uit bijgaand detail van een kaart uit 1884 zijn duidelijk de contouren van het grondwerk te zien. Het kazemat dateert uit ca 1860???

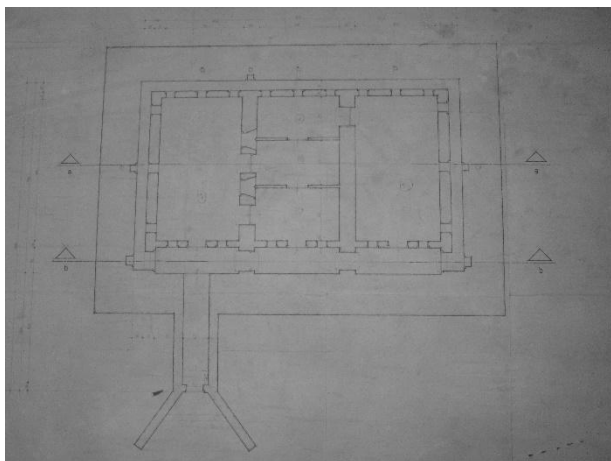
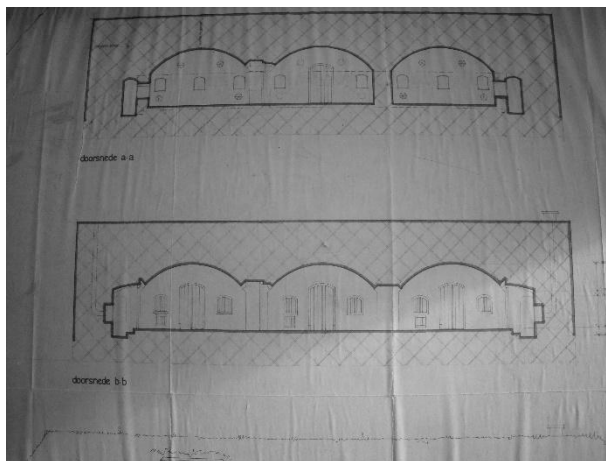
Plattegrond en vooraanzicht kazemat op bastion VIII.

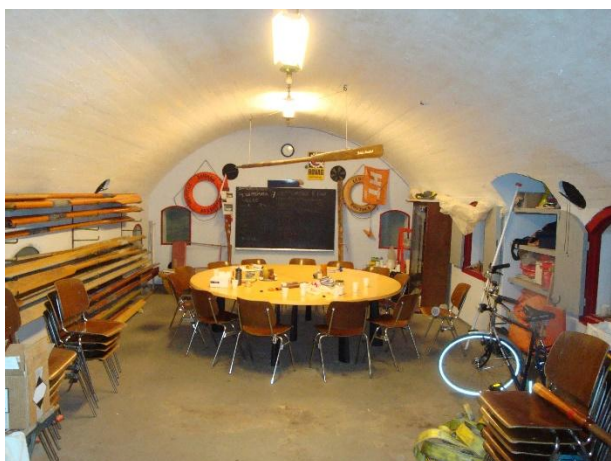
Ruimte Brielse Roeiclub

De kazemat (Bastion VIII) op is het meest gebruikte bastion en is voorzien van elektra, water en toilet. Momenteel wordt de bunker gebruikt door de Geuzennaald, de roeivereniging en een werkplaats/opslagruimte van de 1 April Vereniging.

De ruimte van de roeiclub zou in het seizoen gebruikt kunnen worden voor de ontvangst van groepen (met gids) en voor workshops. Dit alles in overleg huidige gebruikers.

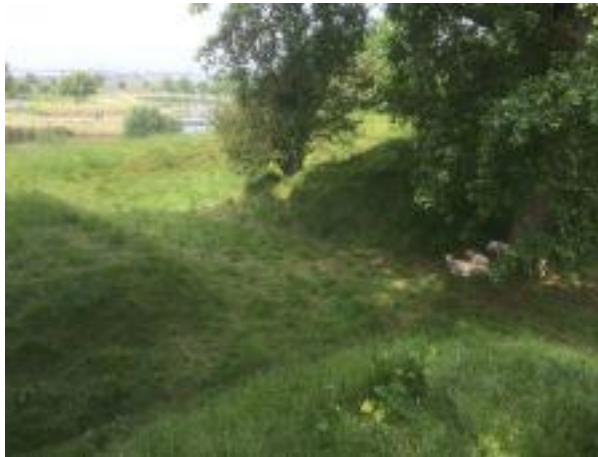
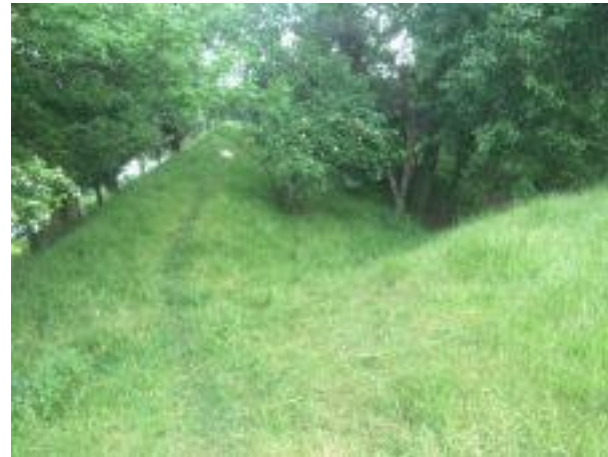
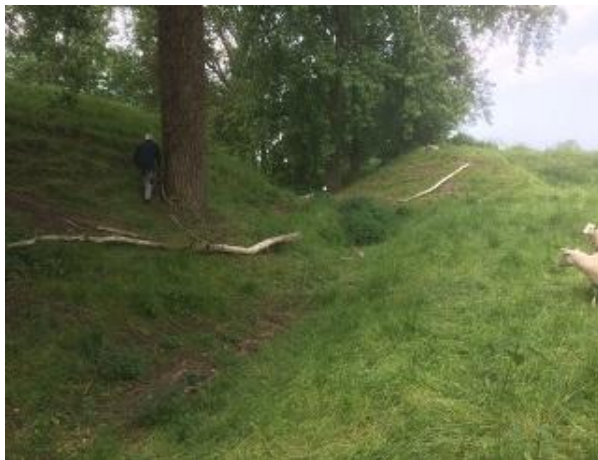
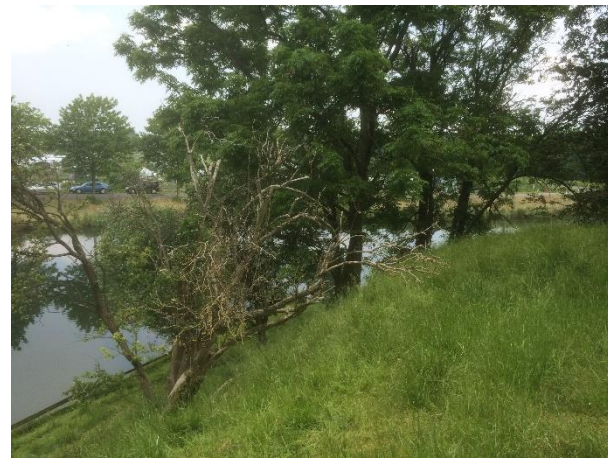
Het grondwerk is vrijwel onaangetast gebleven en is daardoor een prachtig glooiend terrein met waarschijnlijk aanpassingen na de bouwperiode tot de Eerste Wereldoorlog. Wel zal gekeken moeten worden in hoeverre de contouren, zoals zichtbaar op de kaart uit 1884 nog aanwezig zijn en eventueel versterkt moeten worden.

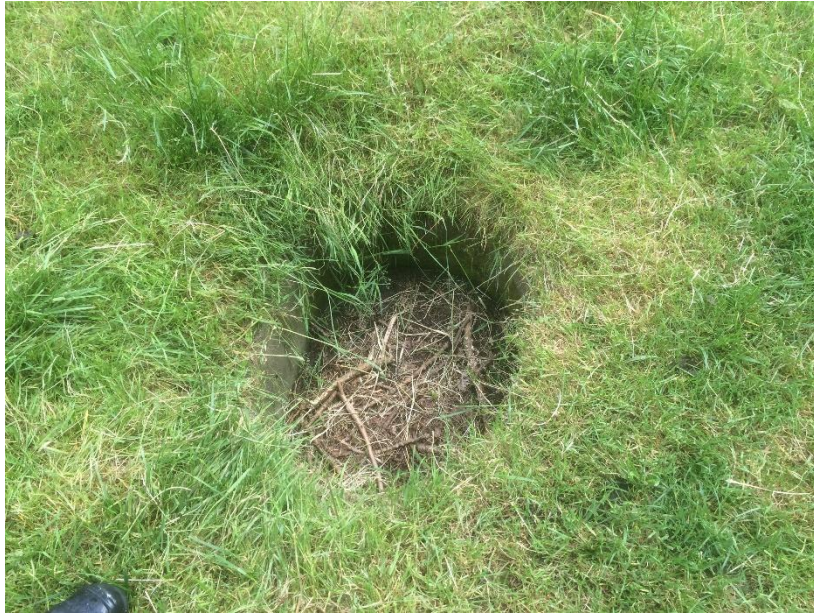
Een aardig detail is volgens ons het restant van een schuttersputje (uit de WO I?).

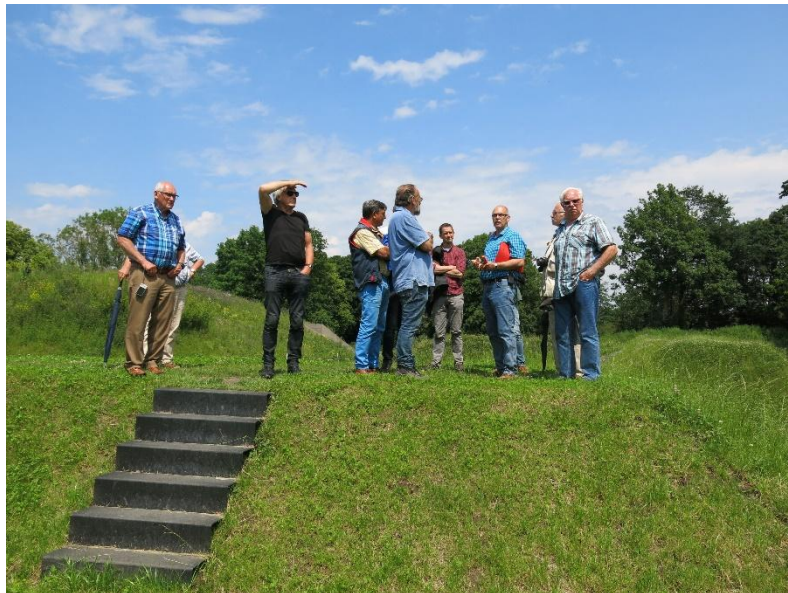
- Kappen van 4 grote oude populieren en uitdunnen van aantal meidoorn struiken. De vergunning is verleend.
- Opruimen dode bomen en takken.
- Nieuwe toegang maken en trap naar bovenkant van het bastion. Hieronder voorbeeld van Fort de Vechten. Deze trap is gebogen uit onbewerkt plaatstaal. Dit betekent minder onderhoud.

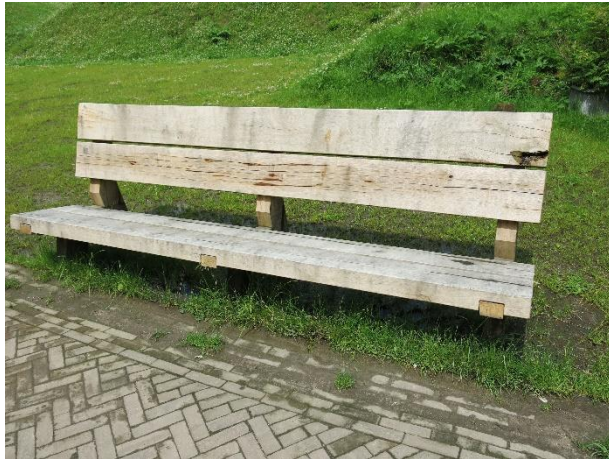
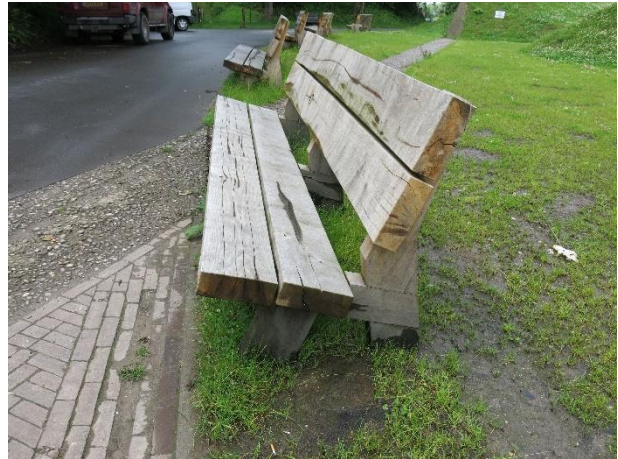
- Aanleg van wandelpad langs de buitenrand. Dit kan d.m.v. speciale plastic matten, waar het gras ten dele doorheen groeit.
- Plaatsen van aantal stevige banken. Zie foto's hieronder.

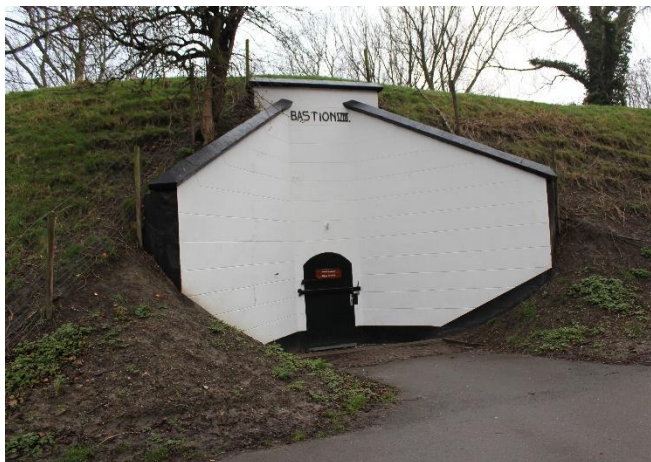
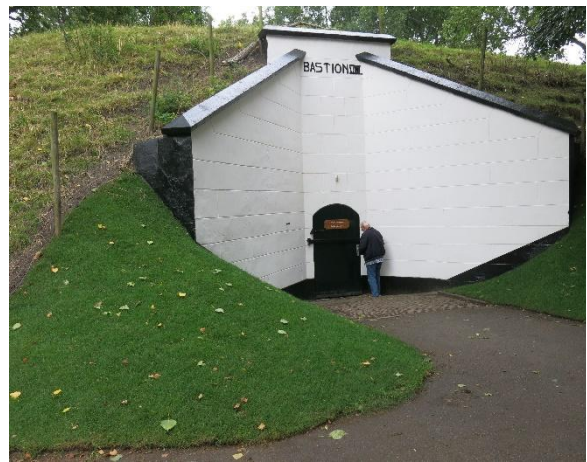
Het kazemat is vorig jaar aan de buitenzijde opgeknapt en zijn graszoden gelegd.

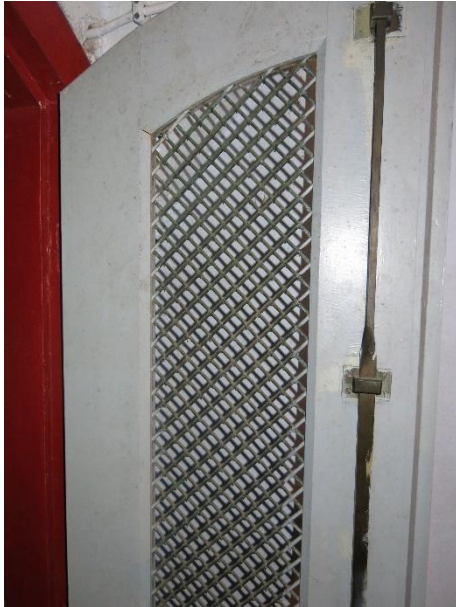
Het kazemat is gebouwd als kruitmagazijn en bestaat uit drie ruimtes, omgeven door een gang met nissen, afgesloten met een dikke glazen ruit. Hierachter werden lantaarns/kaarsen geplaatst zodat er geen open vuur bij het kruit aanwezig was.

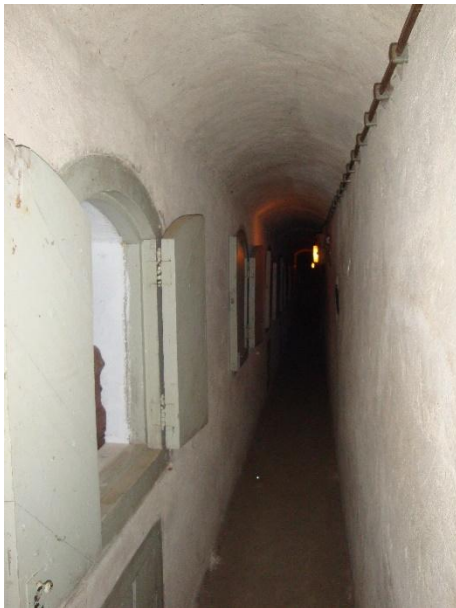
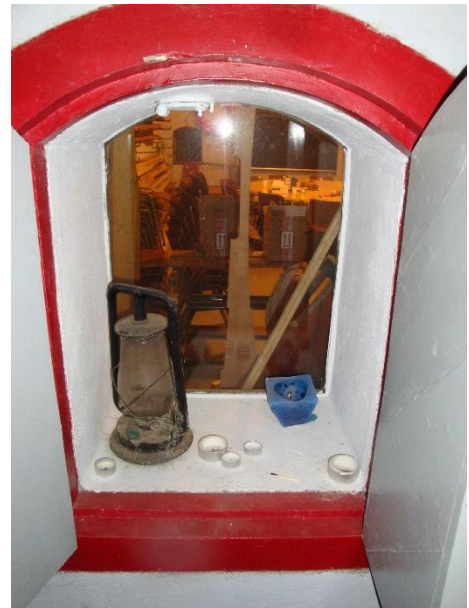
Het meeste hang- en sluitwerk is nog origineel.

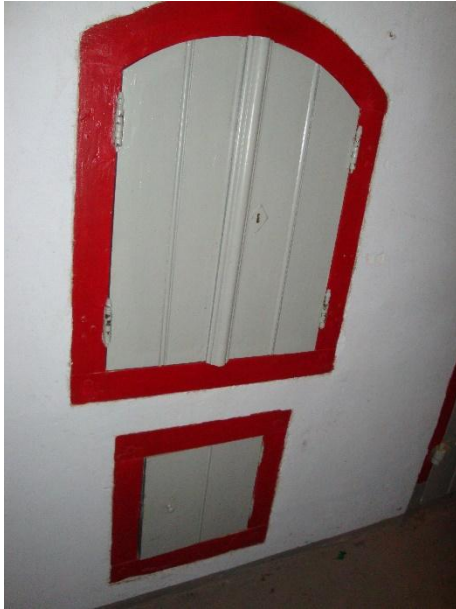
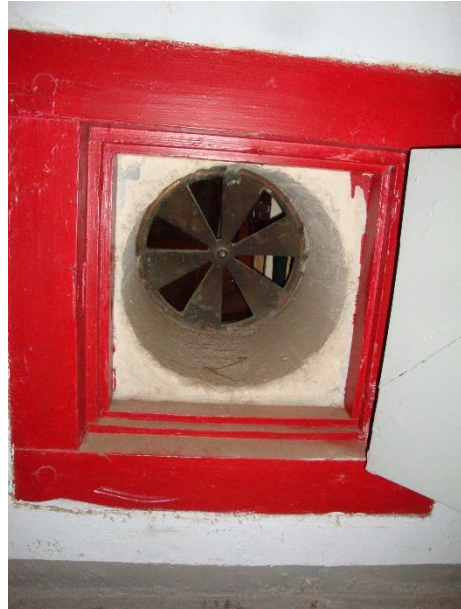
De toegang en de ruimtes zijn in goede staat en de originele deuren en luiken zijn nog aanwezig. Omdat dit een kruitmagazijn was is al het hang- en sluitwerk van messing.

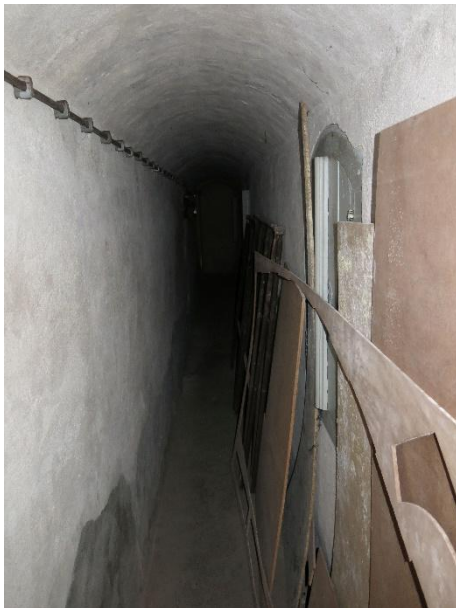
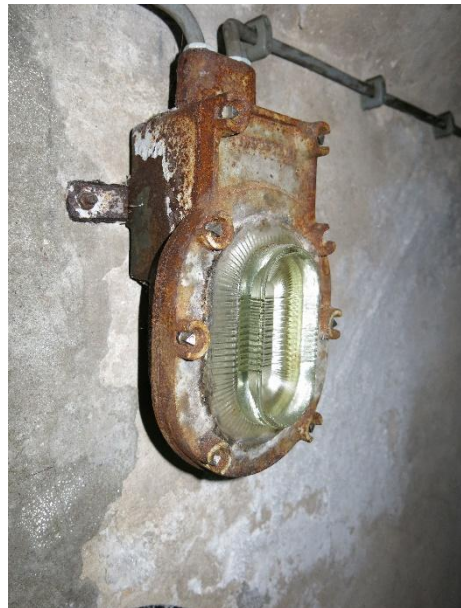
De gang is in redelijke staat, maar zal opgeknapt moeten worden en een aantal onderdelen moeten worden gerepareerd. Hoewel er lichtpunten zijn, is het redelijk donker en zijn de op- en afstapjes niet goed zichtbaar.

- De wanden wit verven en de aanwezige anti-explosielampen restaureren. Bovendien extra nieuwe led verlichting aanbrengen in verband met de veiligheid.
