LEVE DE VESTING BRIELLE

Verslag werkzaamheden

2025

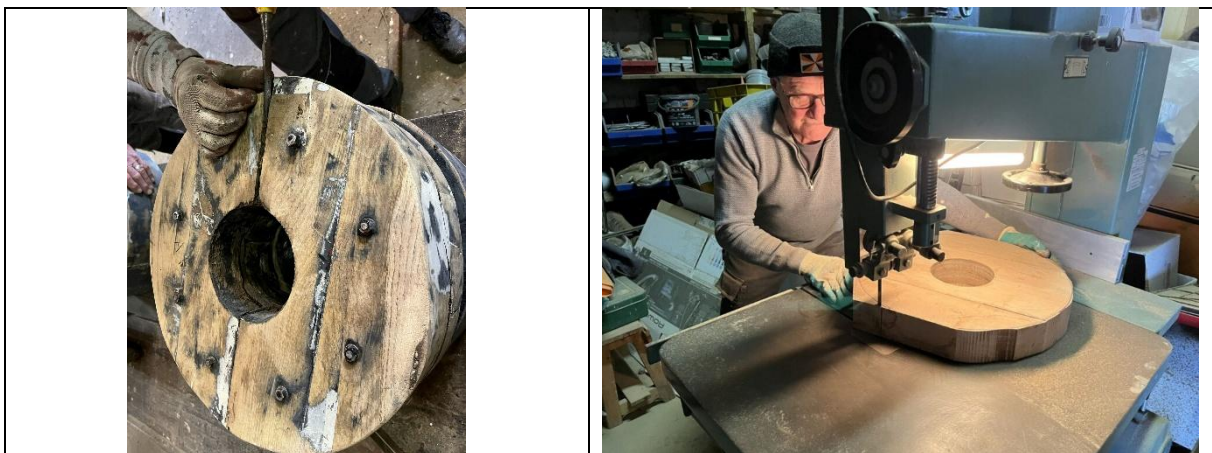
De wielen zijn een kwetsbaar onderdeel van de affuit en worden grondig aangepakt. Indien nodig worden ze uit elkaar gehaald, maar altijd grondig geschuurd en de scheuren opgevuld met epoxy of delen vervangen door nieuw hout.

Helaas moeten er ook nieuwe wielen gemaakt worden. Vorig jaar zijn er 2 verdwenen van het Bleijkers Bolwerk. Dus de massaproductie van wielen komt op stoom. Elk wiel bestaat uit twee delen, die weer uit 4 plankjes bestaan. Deze worden per 4 aan elkaar gelijmd en de beide helften worden dan van een asgat voorzien. Dan worden de buitenkant rond gezaagd. Vervolgens worden beide helften aan elkaar gelijmd, geschuurd en nog met bouten erdoor stevig aan elkaar gemaakt.

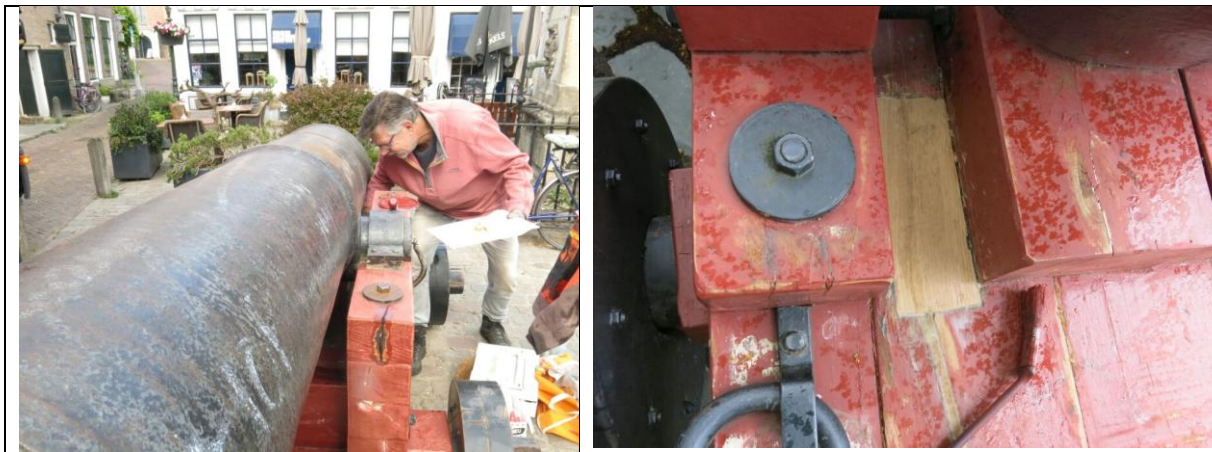
Het kanon op Bastion IX, geschilderd en een rotte plek vervangen door een op maat gemaakt blokje hout. De andere affuit is zo slecht (het is al een oud affuit) dat dit binnen gerenoveerd zal worden.

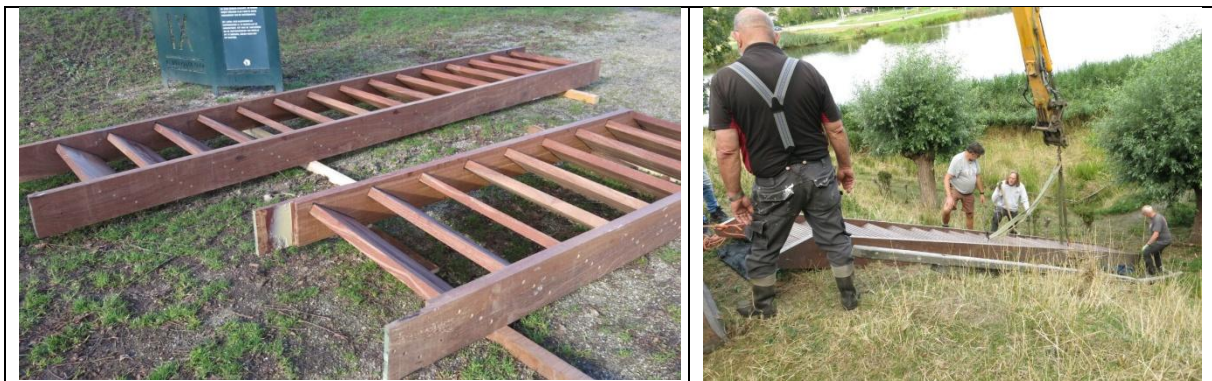
Dit jaar is een nieuwe trap gemaakt van Azobe hout voor de buitenkant van Bastion V. Deze trap hebben we in twee delen gebouwd in Bastion 8,5 vanwege de lengte. Deze is geplaatst met een kraan.

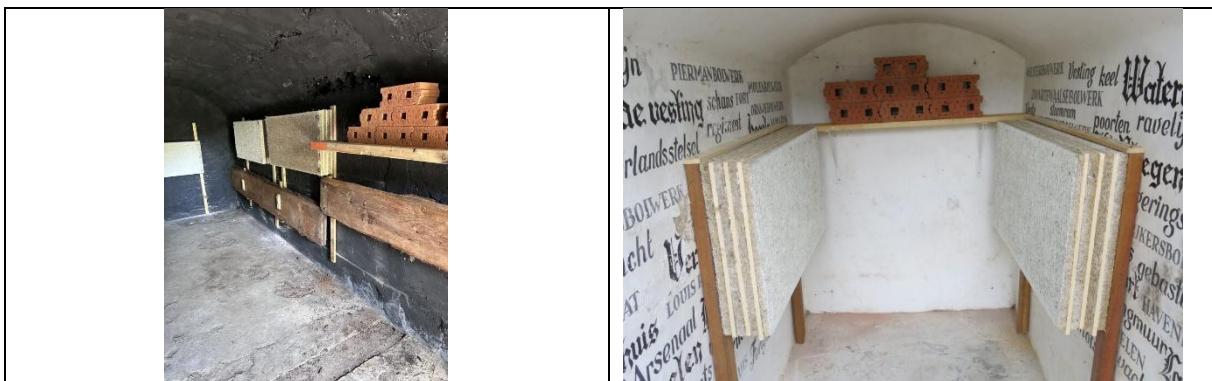
3. Op Bastion VII staat achteraan een klein wit gebouwtje. Dit is geschikt gemaakt als vleermuizen verblijf. Helaas hebben tot nu toe de vleermuizen hier nog niet overwinterd. In overleg met een vleermuizen deskundige zijn er aan de linkerkant hout-cementplaten aangebracht. Vier platen per pak met een ruimte van 1,2 cm tussen elke plaat. Hopelijk zullen de vleermuizen hun verblijf nu gaan gebruiken.
